**Plan de Modernización, Mejora e Incremento de la
Competitividad de Costa Adeje, Adeje, Tenerife**

Plan de Modernización, Mejora e Incremento de
la Competitividad de Costa Adeje

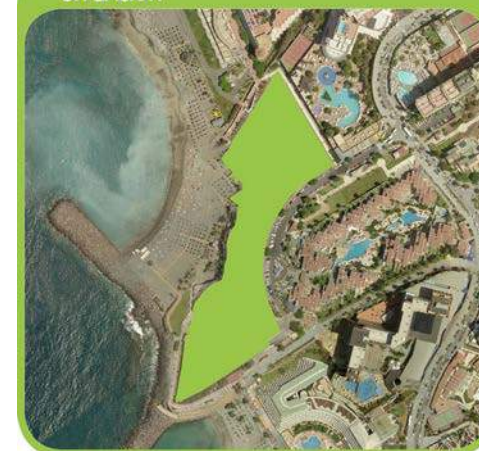
Problemática detectada:

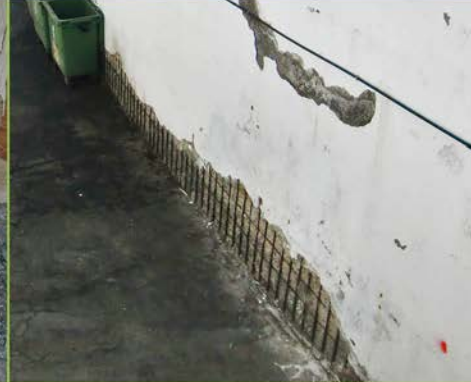
ESTRUCTURA. Muros de contención de tierras en el perímetro con armaduras vistas, eflorescencias y pérdida de sección del hormigón.

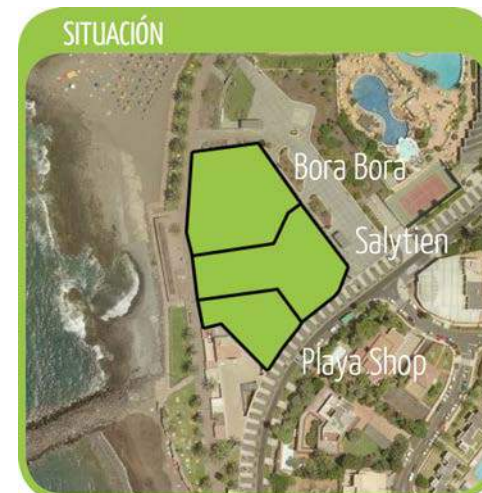
Problemática Detectada:

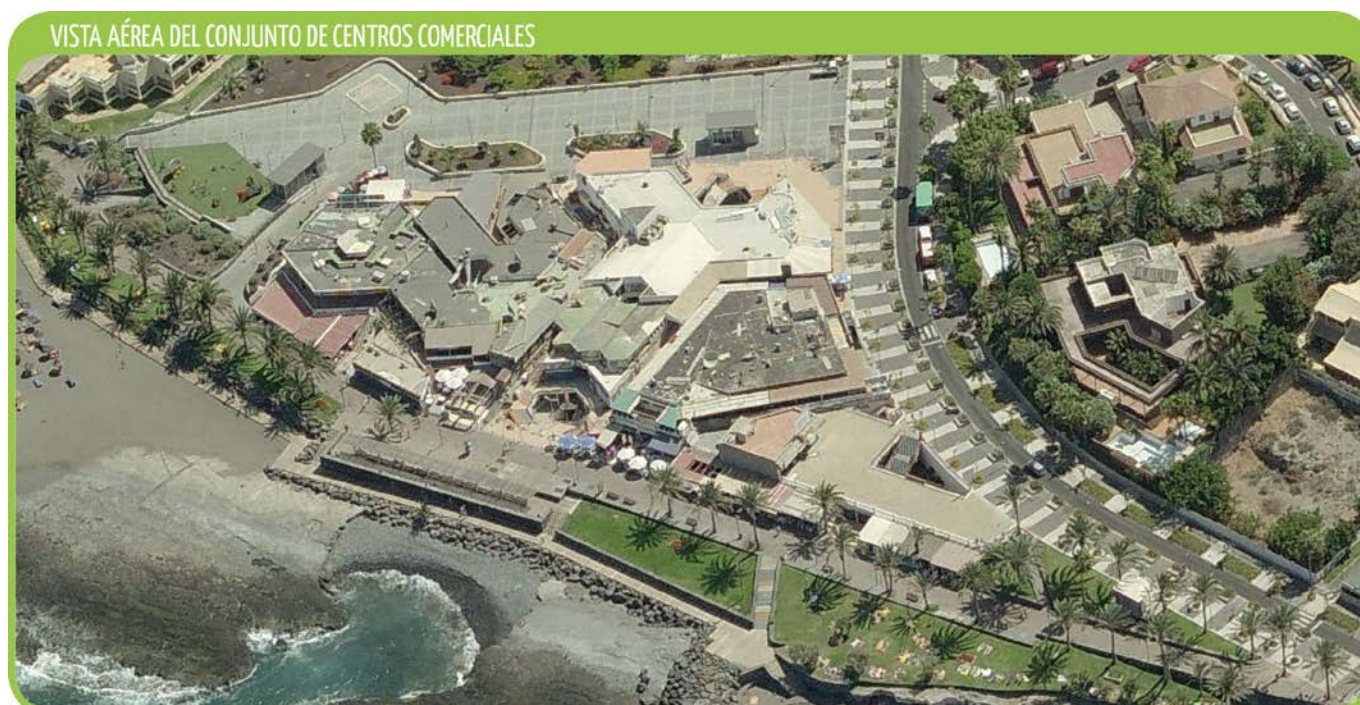
Análisis de la problemática del centro comercial BORA BORA:

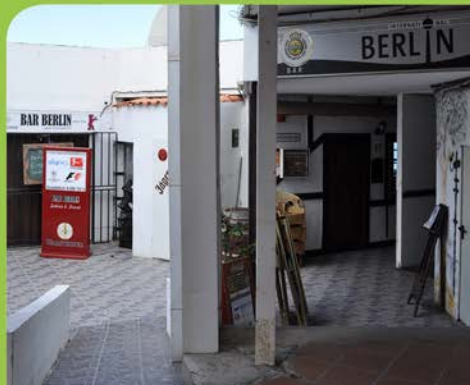
ESTRUCTURA. Estructura metálica con problemas de corrosión por alta exposición a ambiente marino y falta de mantenimiento.

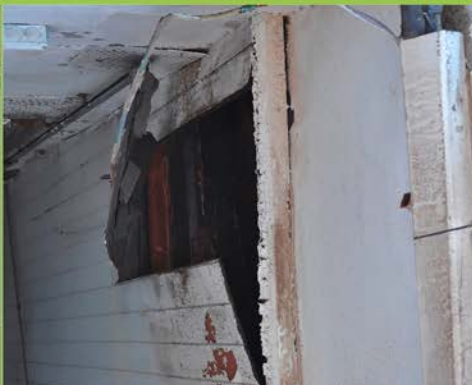
CERRAMIENTOS. Alta heterogeneidad en cartelería, sin imagen de marca unitaria y efectiva, mal estado de conservación de los carteles.

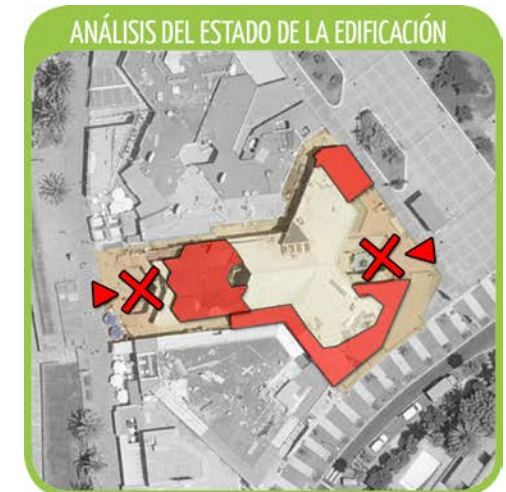
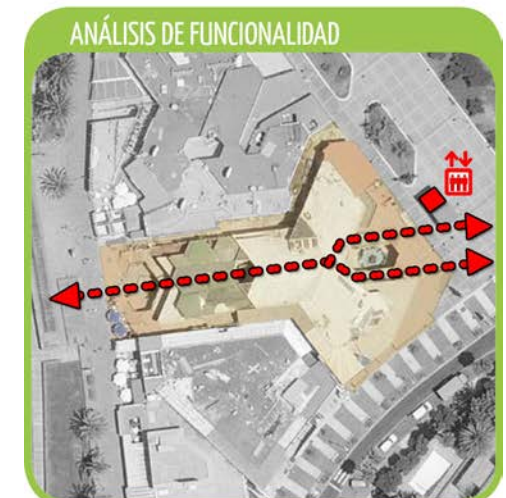
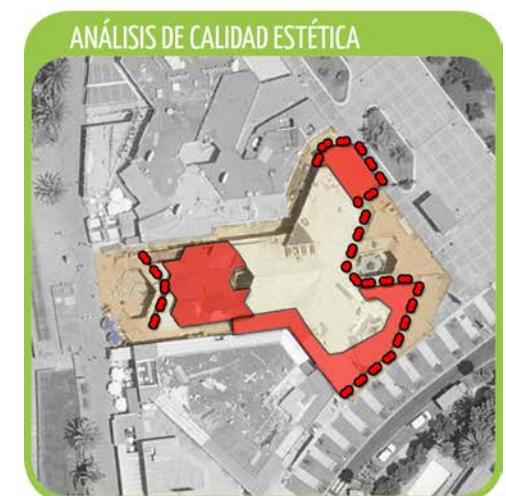
Ficha resumen de la problemática:

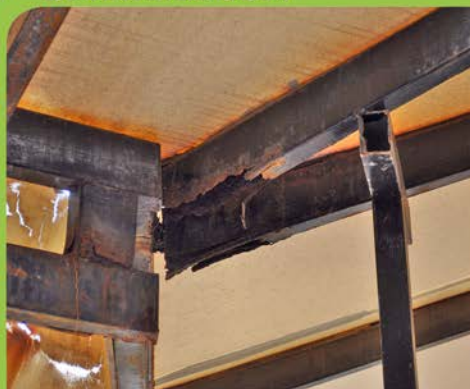
ESTRUCTURA. Estructuras metálicas con graves problemas de corrosión por exposición a ambiente marino.

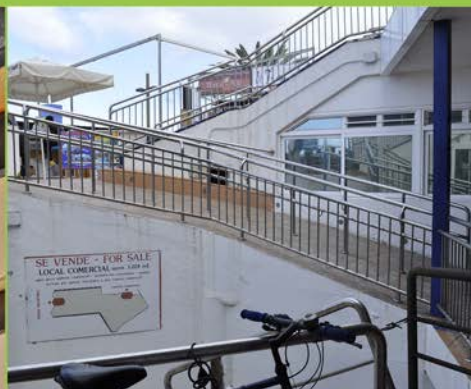
ACCESIBILIDAD. Rampas mal dimensionadas en los accesos, discontinuidad del recorrido adaptado, ascensor fuera de la parcela.

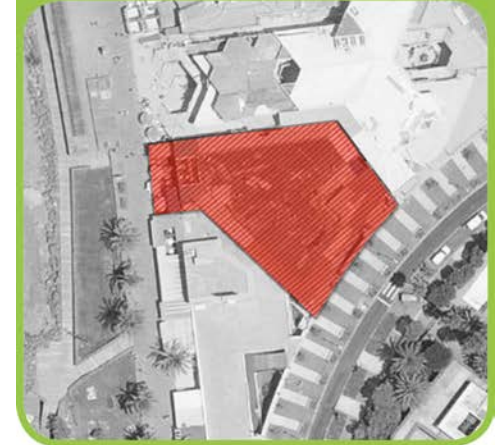
ANÁLISIS DE FUNCIONALIDAD

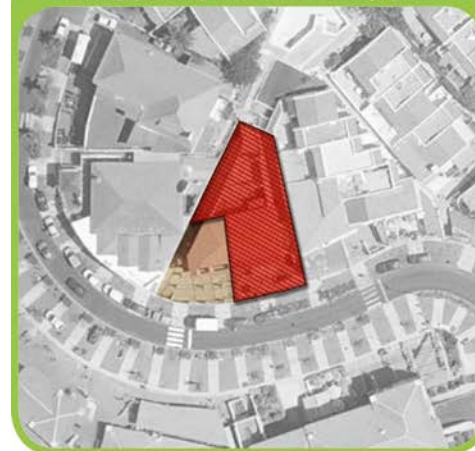
ANÁLISIS DE FUNCIONALIDAD
